CIS-16-2019  
ITU - SP

OS CARRARO: 14218

MONTAGEM DA LINHA DE RECALQUE DAS BOMBAS 01 E 02

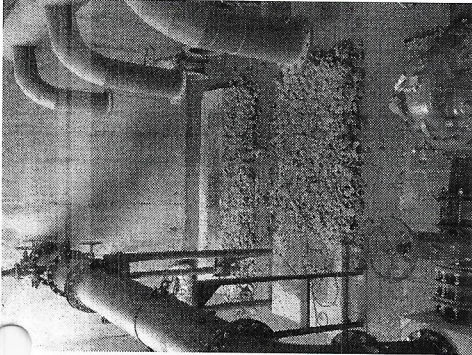
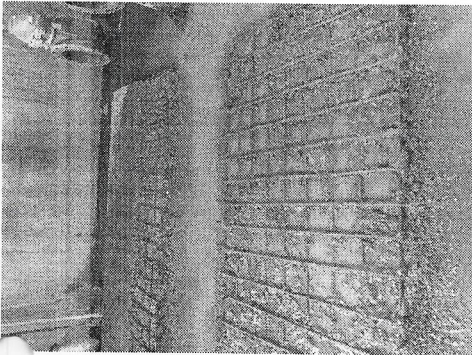
- 23 de Dezembro de 2021: Continuação da perfuração da broca do bloco de ancoragem. Serviço de corte e solda, montagem da ferragem da broca. Concretagem da broca, cravação dos perfis para ancoragem da tubulação. Corte e solda das ferragens do radier e gaiola do bloco de ancoragem.

- 27 de Dezembro de 2021: Continuação dos serviços de corte e solda do radier e gaiola do bloco de ancoragem. Montagem das caixarias do radier e parte superior do bloco de ancoragem. Transporte dos materiais para montar o bloco de ancoragem.

- 28 de Dezembro de 2021: Travamento das caixarias do radier e bloco de ancoragem. Concretagem do radier e bloco de ancoragem da tubulação do recalque das bombas.

- 29 de Dezembro de 2021: montagem das formas em madeira, para engessamento da tubulação de recalque na parede. Concretagem das formas, chumbamento da tubulação nas paredes da casa de máquinas.

- 30 de Dezembro de 2021: Torqueamento dos parafusos das flanges das linhas de sucção e recalque. Troca das gaxetas das bombas 02 antiga, regulagem da mesma.

- 03 de Janeiro de 2022: Continuação do Torqueamento dos parafusos das flanges das linhas de sucção e recalque. Desforma das caixarias do bloco de ancoragem e paredes. Ordem, limpeza e arrumação do local. Testes de estanqueidade nas juntas, conexões, bomba, válvulas e tubulação.

- 04 de Janeiro de 2022: Inserção de mais uma gaxeta do lado LA e uma do lado LOA da bomba, teste de estanque ok, refrigeração das gaxetas ok.
- Desmontagem da bomba de drenagem da sala de máquinas, limpeza do rotor, reinstalação, teste de operação ok.

- Verificação da graxa, mancais, bicos e rolamentos. Lubrificação ok.

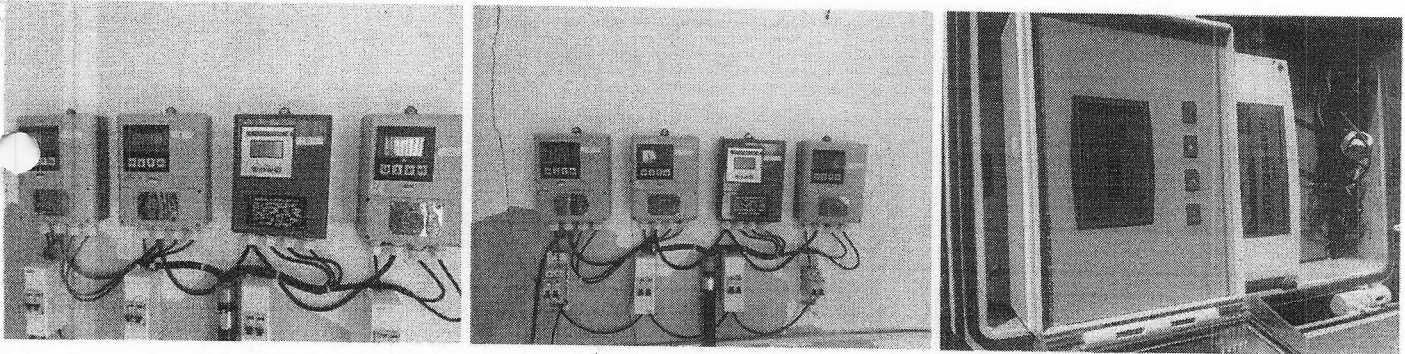
Verificado o funcionamento dos medidores de vazão, visto os dados de pressão e vazão da ETA para acompanhamento. Verificado que o medidor de fazer teve oscilações de sinal,

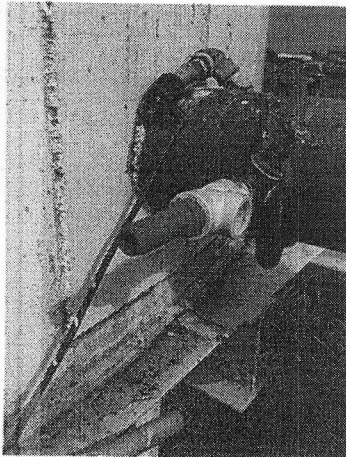
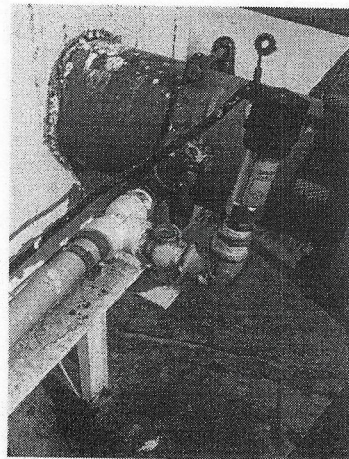
realizado limpeza dos sensores que estavam oscilando nas medições
