LAUDO TÉCNICO ESTRUTURAL

Estação de Tratamento de Água Jaguariúna - SP

Julho | 2.022

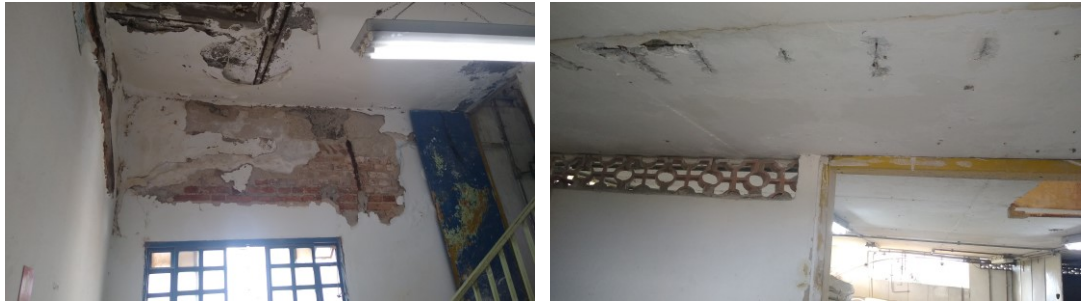
- 10.1.** Observou-se que os danos aos elementos de concreto se caracterizam em sua quase totalidade por deslocamentos superficiais da camada de revestimento devido a processo de corrosão de armaduras, que se encontram expostas

pontualmente principalmente nos pavimentos superiores (segundo pavimento e cobertura):

DETALHE DOS DANOS TÍPICOS IDENTIFICADOS

- 14.3.** Quanto aos elementos de concreto recomenda-se intervenção de restauração dos pontos deteriorados para tratamento da corrosão, bem como para remoção da camada de cobertura das armaduras de todos os elementos estruturais, com tratamento daquelas que eventualmente sejam expostas, com lixamento/escovação e aplicação de primer inibidor de corrosão e execução de nova camada de cobertura com argamassa industrializada própria para este fim com espessura de 3cm.
- 14.4.** Quanto aa argamassas de revestimento recomenda-se a substituição de todo o revestimento por novo, constituído por argamassa 100% inorgânica.
- 14.5.** Quanto a junta de dilatação entre os dois prédios recomenda-se a instalação de junta de borracha, tipo Jeene, haja vista que a movimentação diferencial irá ocorrer.

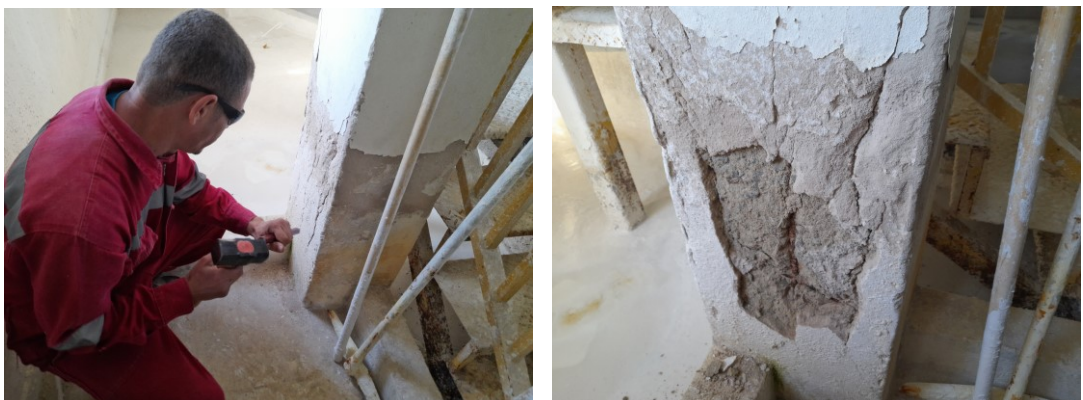
10.2. Observou-se em parte de um único pilar degradação parcialmente crítica do concreto na base, no quarto pavimento da parte nova, devido a ataque químico:

VISTA DA BASE DO PILAR DANIFICADO

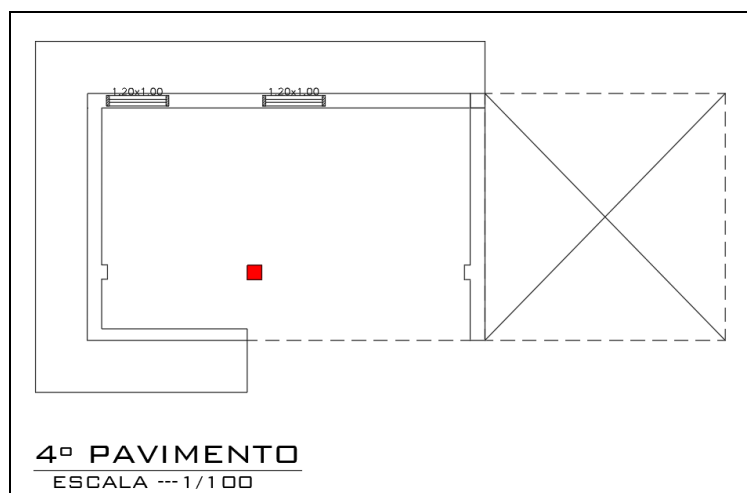
CROQUI ESQUEMÁTICO DA LOCALIZAÇÃO DO PILAR

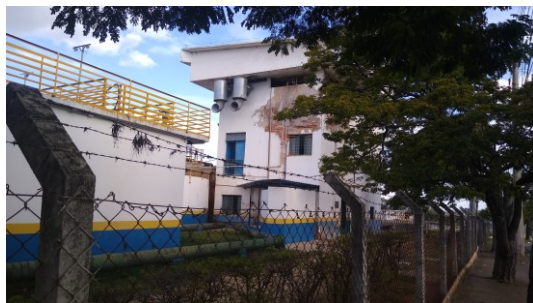
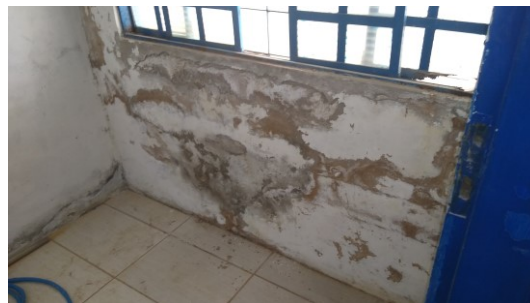
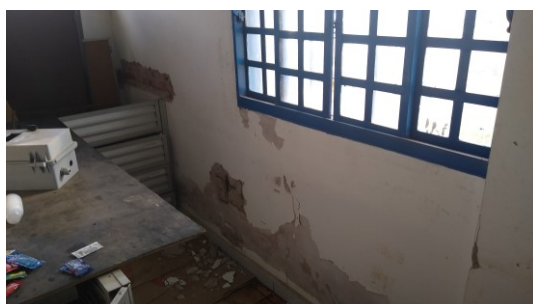
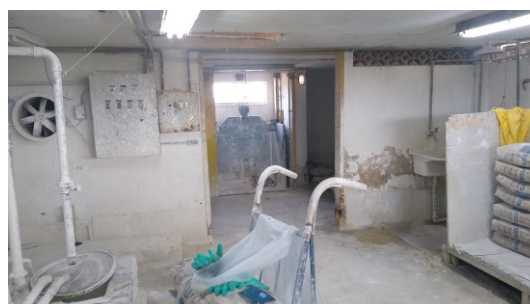
- 10.3.** Não se observou qualquer outra anomalia que indicasse falha da segurança ou do desempenho estrutural.
- 10.4.** Verificou-se que as argamassas de revestimento da parte interna e externa encontram-se parcialmente deterioradas, haja visto haverem sido confeccionadas com matéria orgânica, saibro ou barro.

DETALHE DAS ANOMALIAS TÍPICAS NAS ARGAMASSAS DE REVESTIMENTO

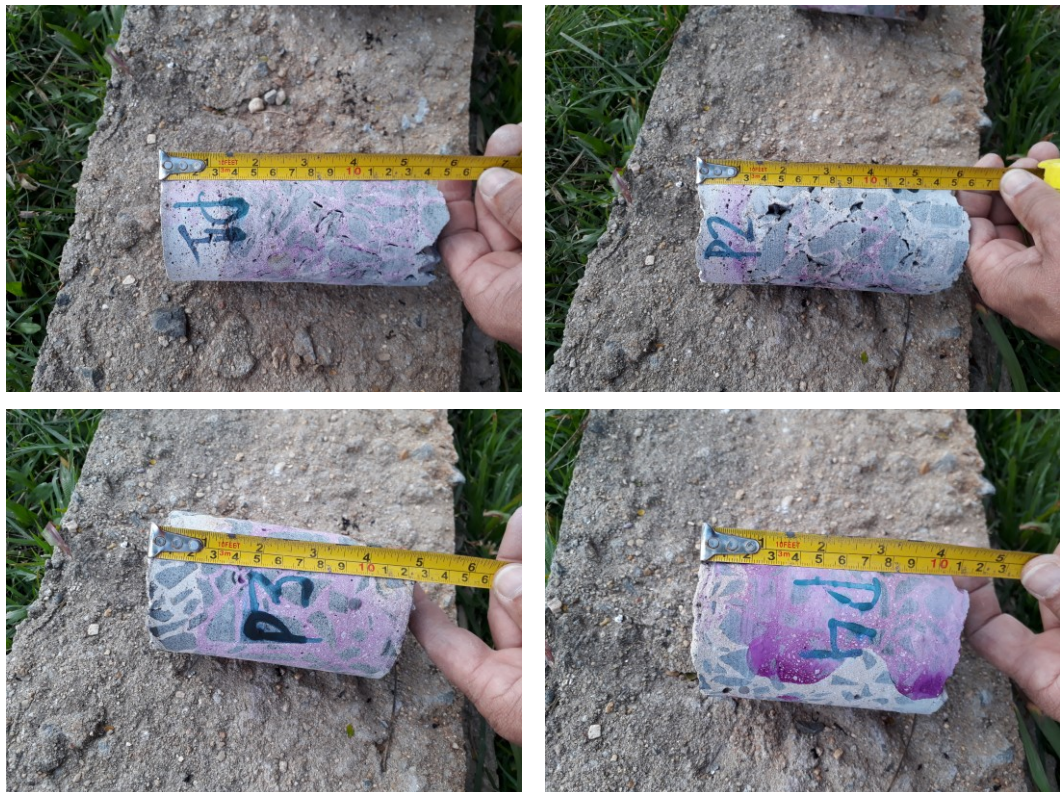
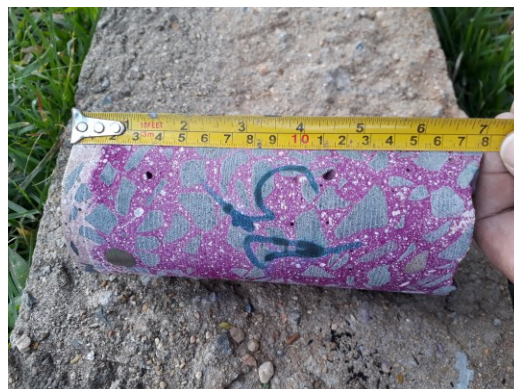
- 11.1.1.1.** A verificação da profundidade da frente de carbonatação consiste na retirada paulatina da camada de cobrimento das armaduras e aspersão de solução alcoólica de fenolftaleína a 1% que reagirá com o meio e através de mudança de coloração indicará se o concreto está

carbonatado (reação incolor) ou não carbonatado (reação com coloração vermelho carmim).

11.1.1.3. Foi realizado ensaio para medição da frente de carbonatação, em cinco pilares onde se constatou profundidade variando entre 2,0cm e 3,0cm, acima da espessura do cobrimento das armaduras:

Detalhe da reação à fenolftaleína

12.1. Em que pese a boa qualidade do concreto observa-se que o cobrimento das armaduras é insuficiente para garantir a durabilidade atualmente exigida, principalmente considerando as condições ambientais específicas, onde existe manuseio de produtos químicos agressivos a estruturas de concreto, tal como cloro.
