COBERTURA DA PISCINA

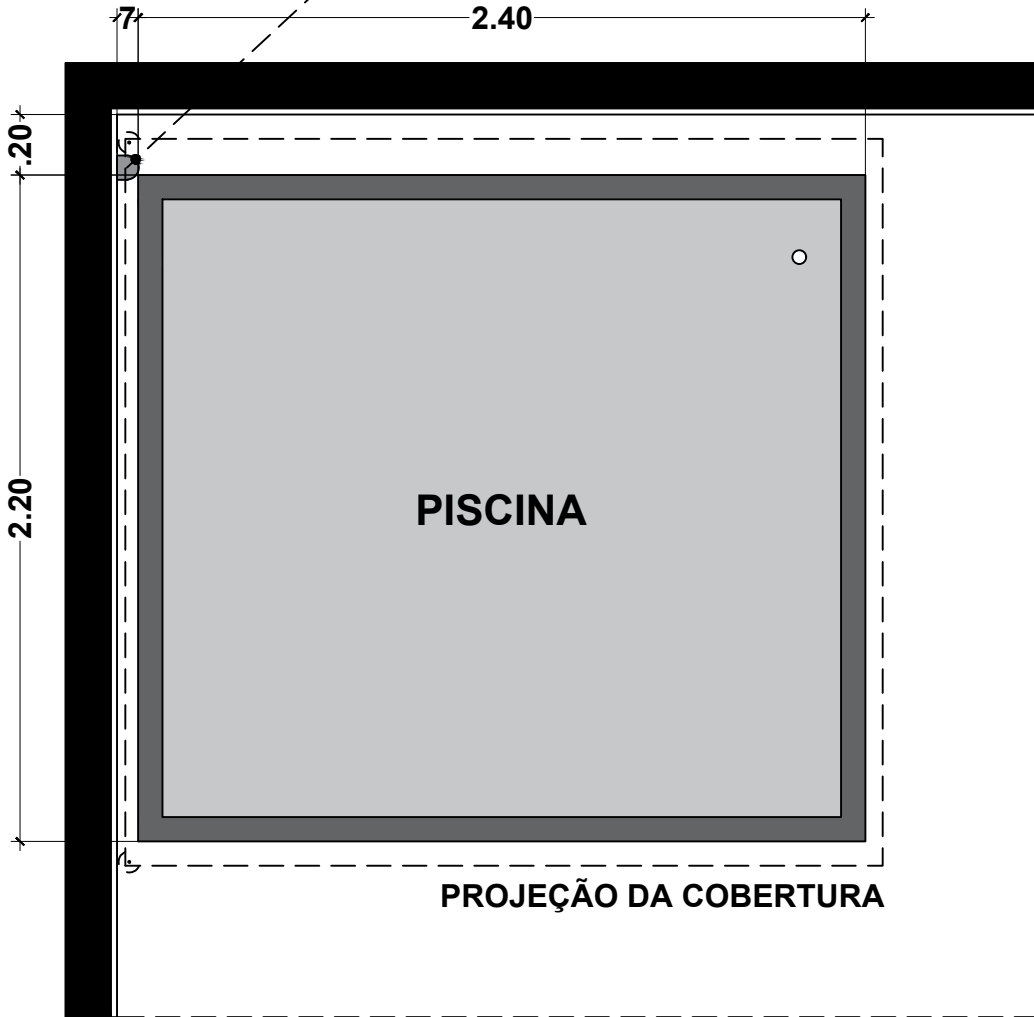
PLANTA BAIXA

TUBULAÇÃO EXISTENTE

SENTIDO DA INCLINAÇÃO DA COBERTURA

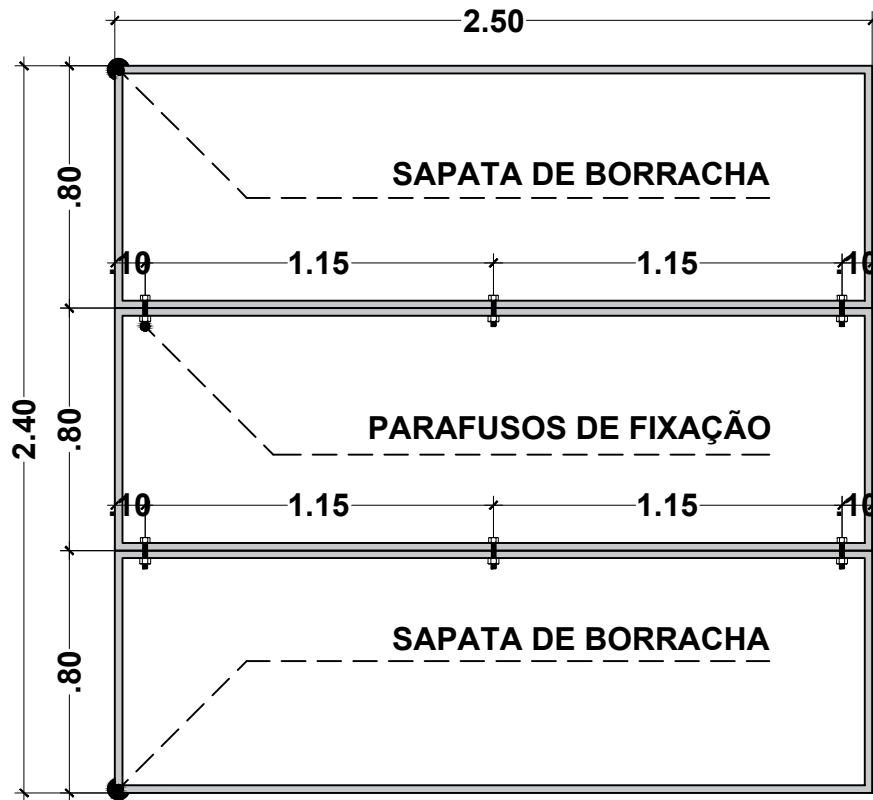
VISTA SUPERIOR

CHAPA DE AÇO XADREZ 2.65 MM

METALON 50 X 25 MM
SAPATA DE BORRACHA

DETALHE AMPLIADO
SAPATA DE BORRACHA

FECHAMENTO DA COBERTURA EM CHAPA DE AÇO XADREZ
ANTIDERRAPANTE. ESPESSURA 2.65 MM

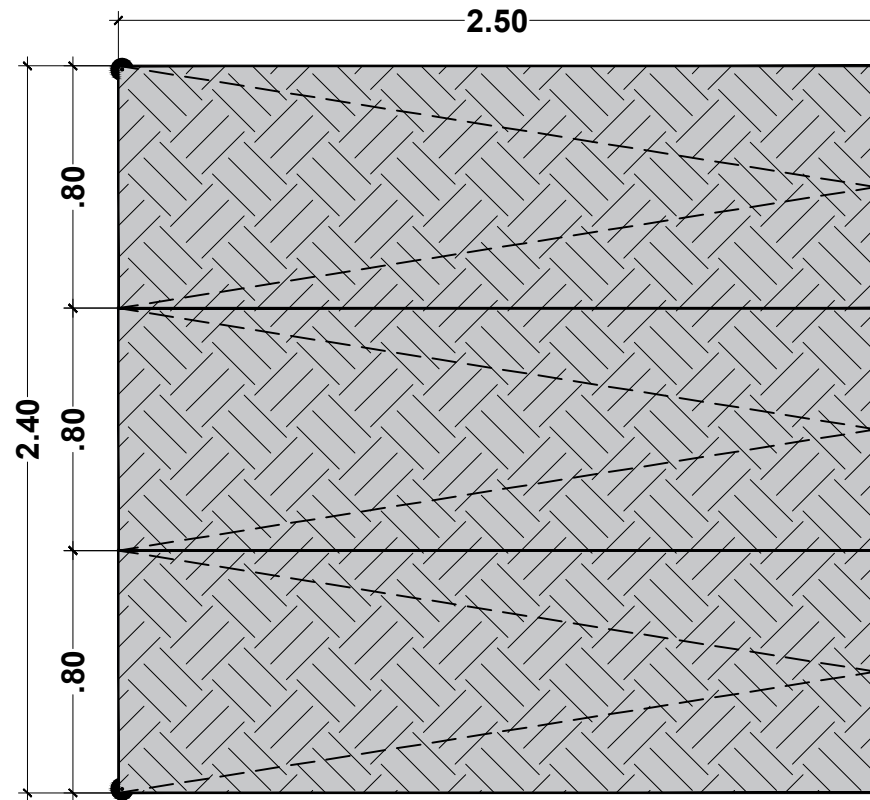
VISTA SUPERIOR

ESTRUTURA EM METALON 50 X 25 MM DIVIDIDA EM TRÊS PARTES.
DEVERÁ SER ENTREGUE DESMONTADA E MONTADA NO LOCAL
(UNIÃO DAS PARTES COM PARAFUSOS).
PREVER A INSTALAÇÃO DE SAPATAS NOS LOCAIS INDICADOS.
